**INFLUÊNCIA DO USO E OCUPAÇÃO DO SOLO NAS CONDIÇÕES
HIDROMORFOLÓGICAS DO RIBEIRÃO DA ONÇA EM ELÓI MENDES, MG.**

Trabalho de Conclusão de Curso apresentada à
Universidade Vale do Rio Verde (UninCor) como
parte das exigências do programa de Mestrado
Profissional em Sustentabilidade e Recursos Hídricos
para obtenção do título de mestre.
Área de Concentração: Recursos Hídricos

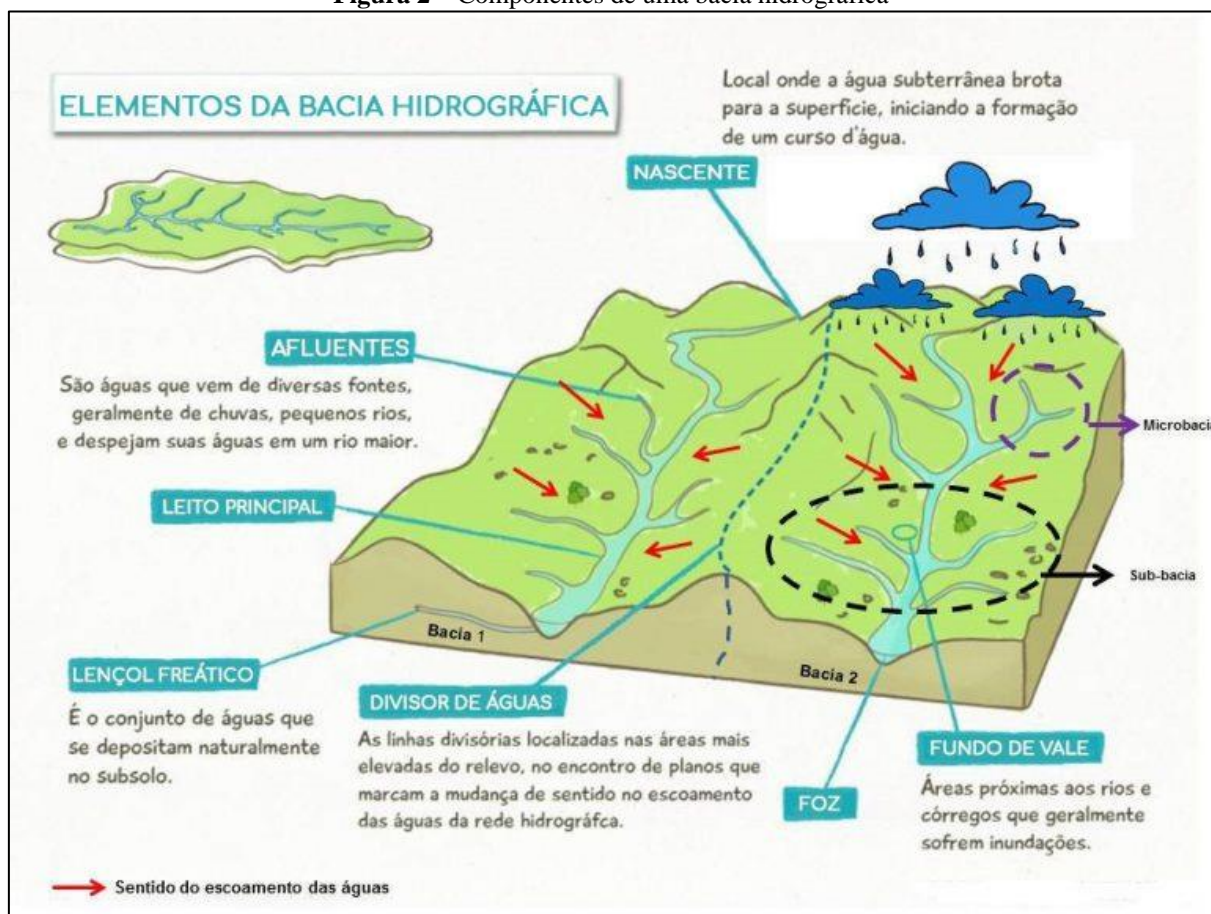
Figura 2 – Componentes de uma bacia hidrográfica

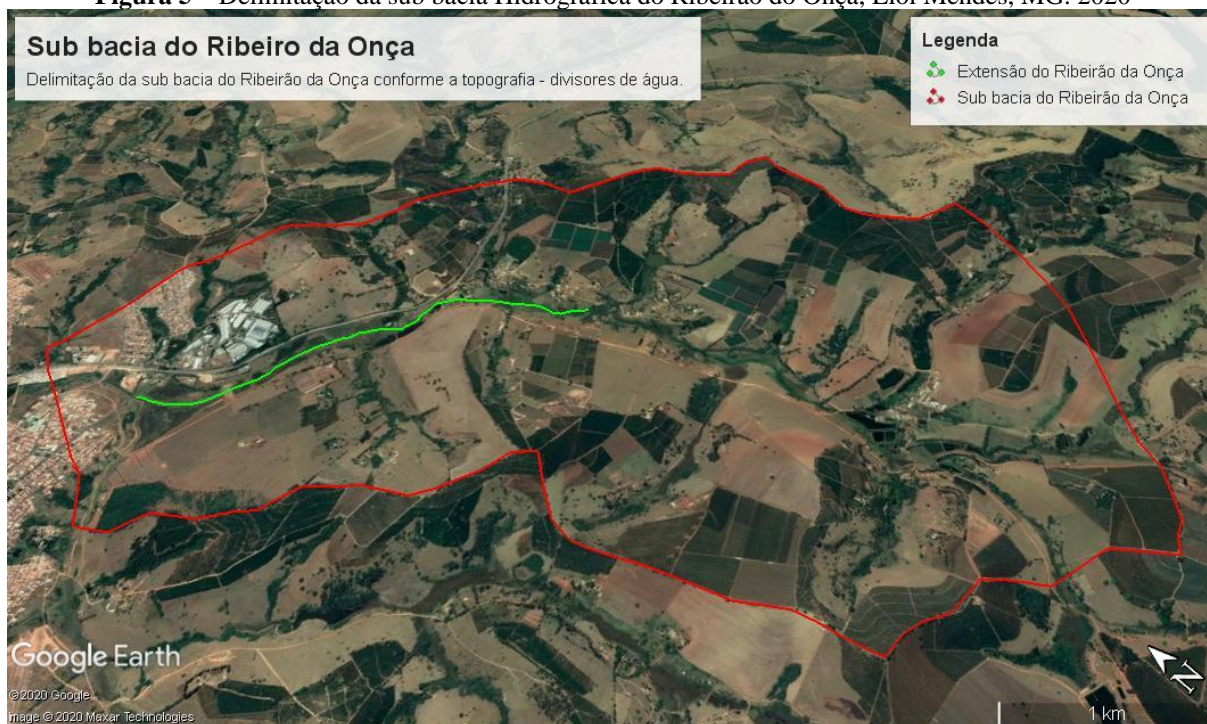
Figura 5 – Delimitação da sub bacia Hidrográfica do Ribeirão do Onça, Elói Mendes, MG. 2020

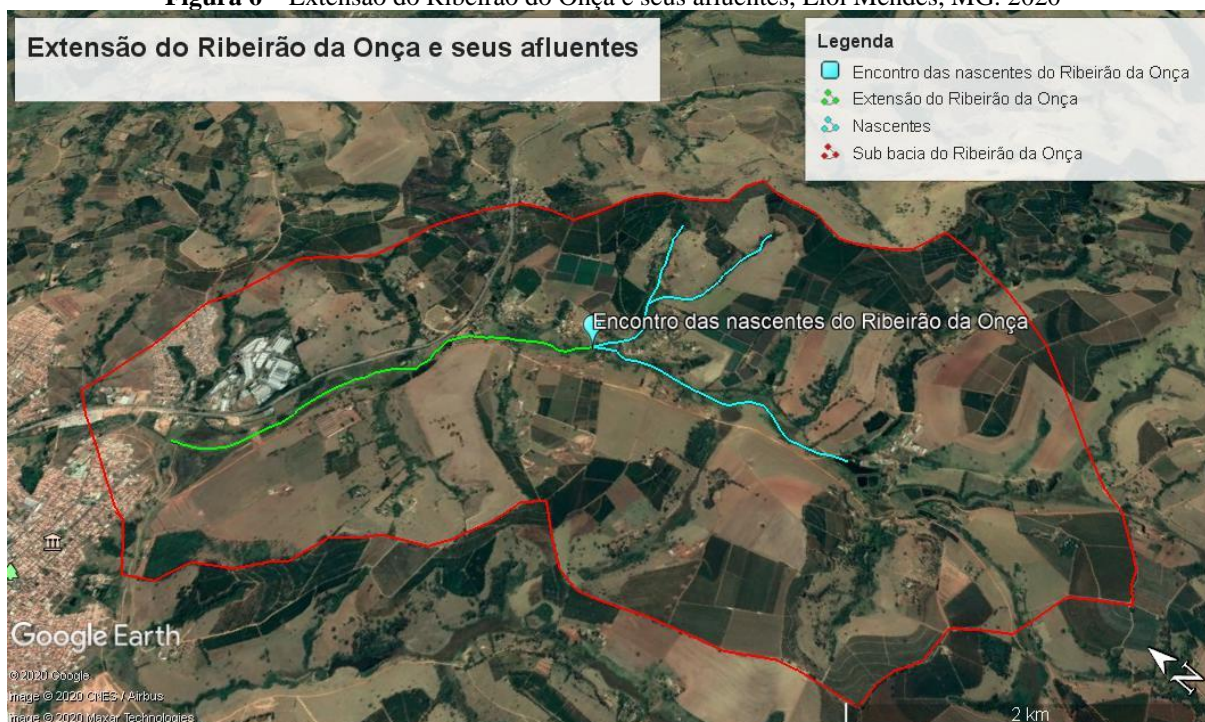
Figura 6 – Extensão do Ribeirão do Onça e seus afluentes, Elói Mendes, MG. 2020

O Ribeirão da Onça se inicia a leste na zona rural no município, no encontro de seus afluentes que se configuram por nascentes espalhadas na área da sub-bacia, no ponto de coordenadas geográficas $21^{\circ} 37'23''$ S e $45^{\circ}31'58''$ O (Figura 6) e segue em direção oeste para a zona urbana, com uma extensão de aproximadamente 3 km até o ponto de captação de água para abastecimento público do SAAE determinados para este trabalho.

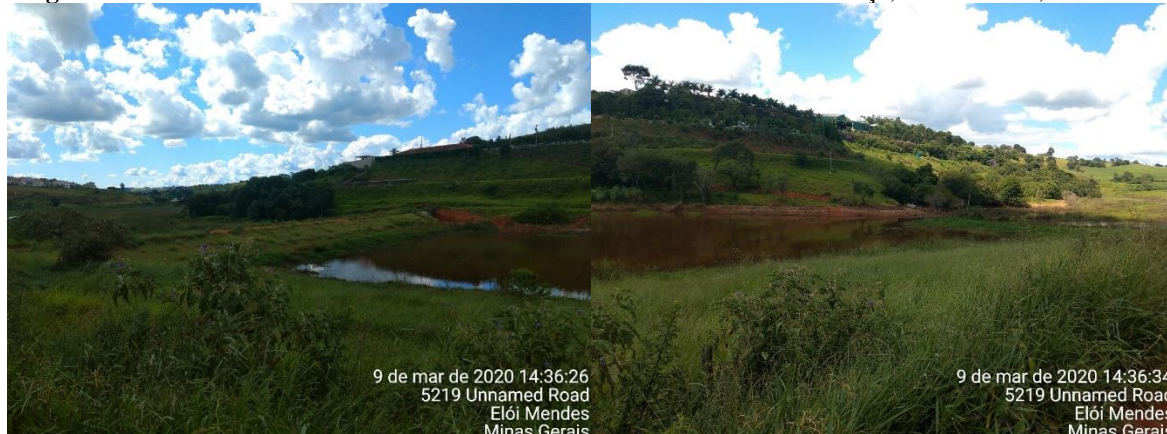
Figura 7 – Estrutura de barramento num trecho da extensão do Ribeirão da Onça, Elói Mendes, MG. 2020

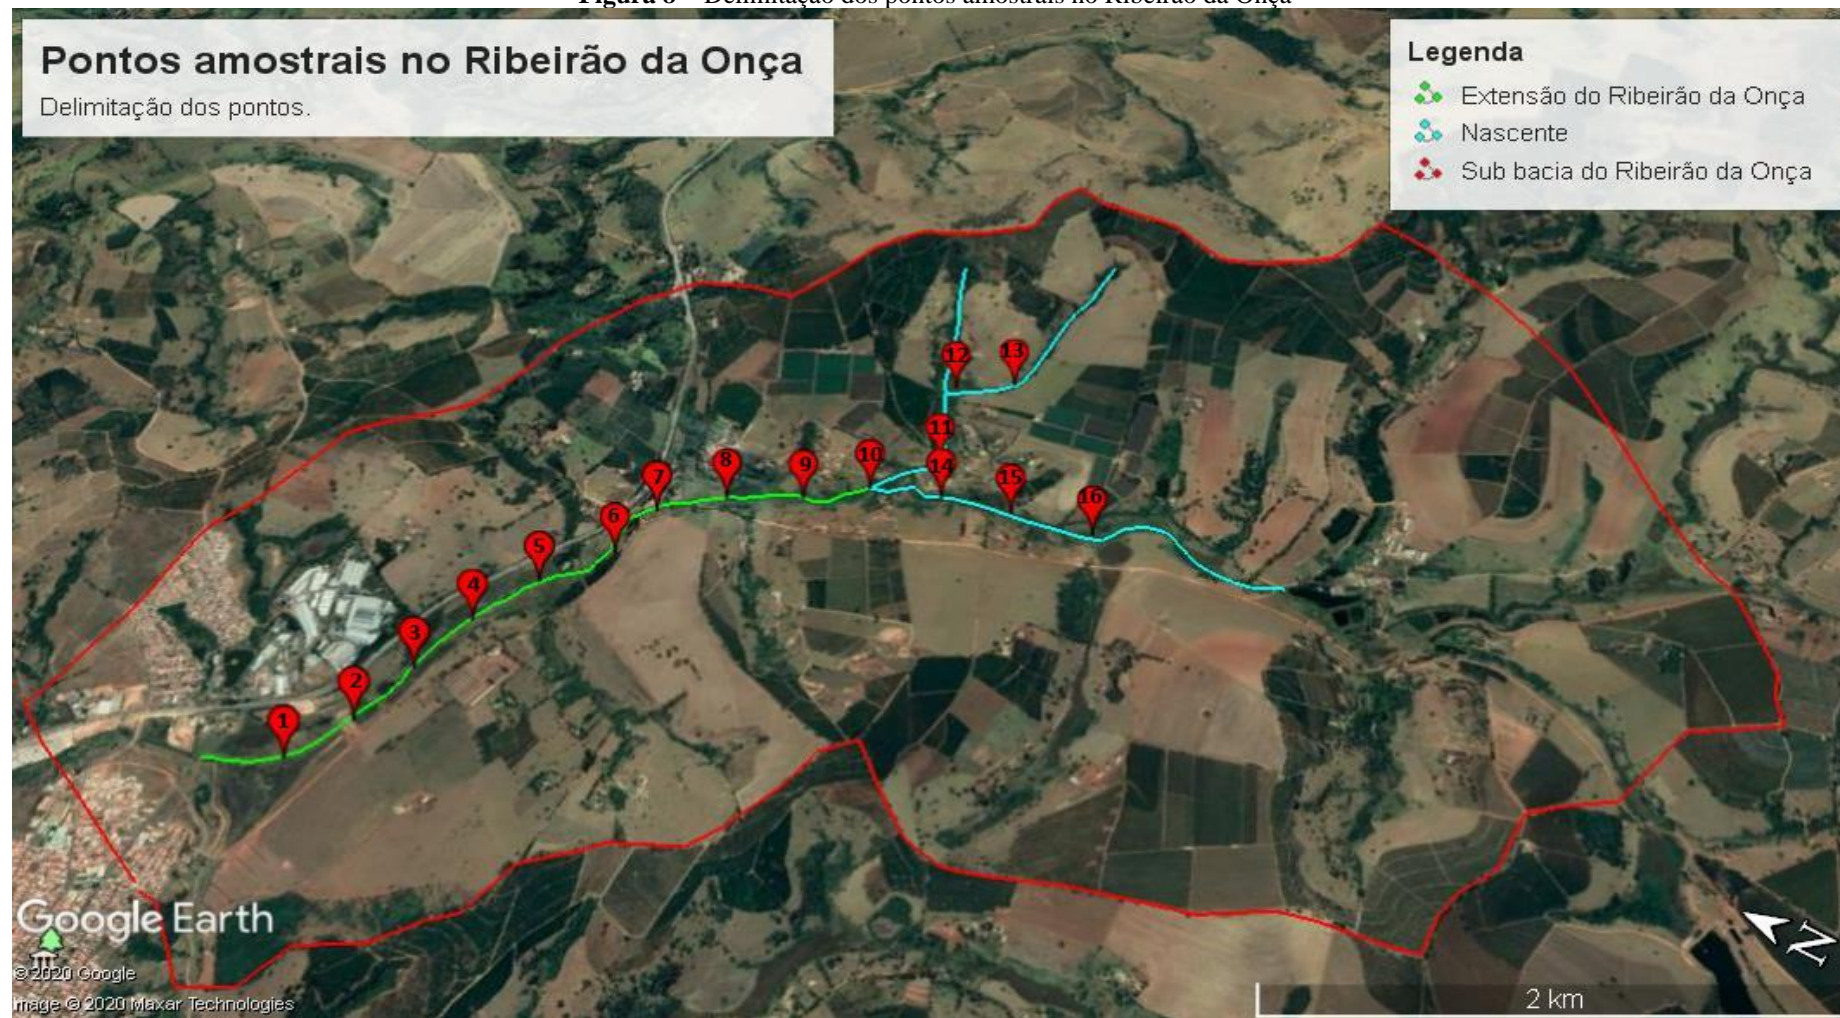
Figura 8 – Delimitação dos pontos amostrais no Ribeirão da Onça

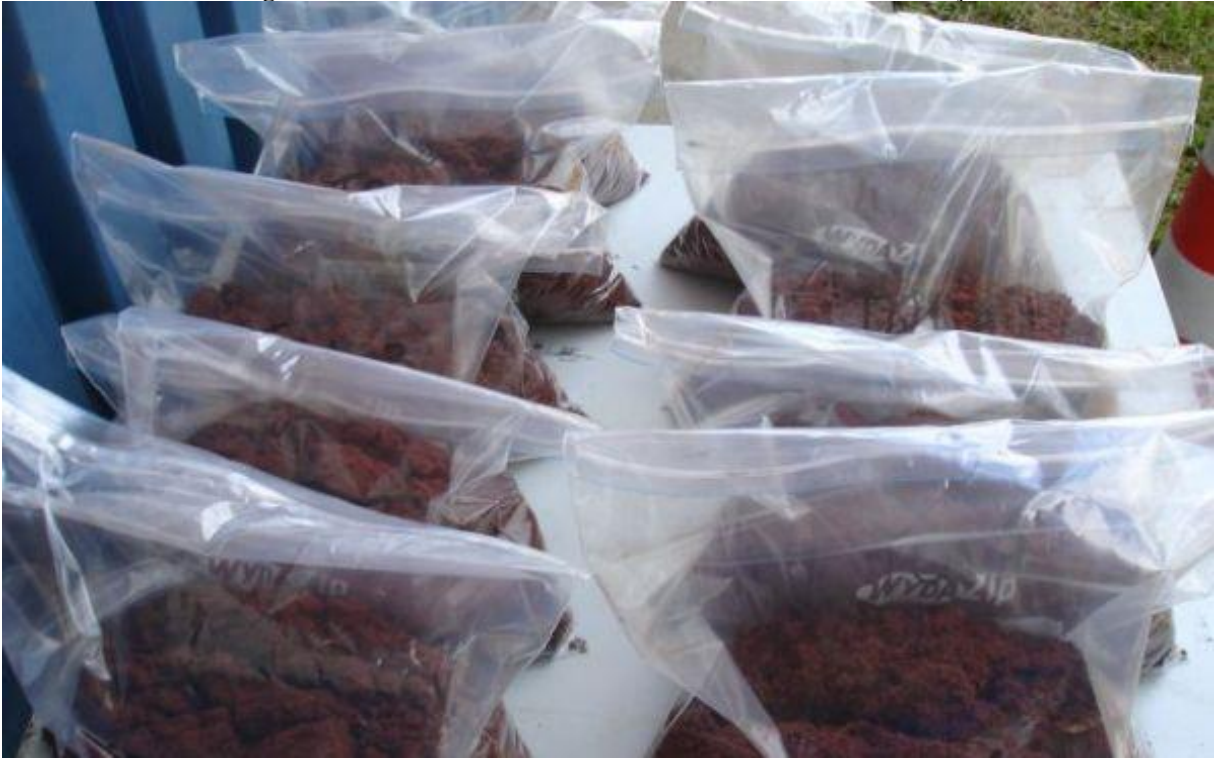
Figura 11 – Amostras de solo do fundo do leito do Ribeirão da Onça

As amostras de solo úmidas do fundo do leito do Ribeirão da Onça foram secas em estufa à temperatura de 105°C durante 24 horas e posteriormente analisadas no ensaio de granulometria por peneiramento (Figura 12).

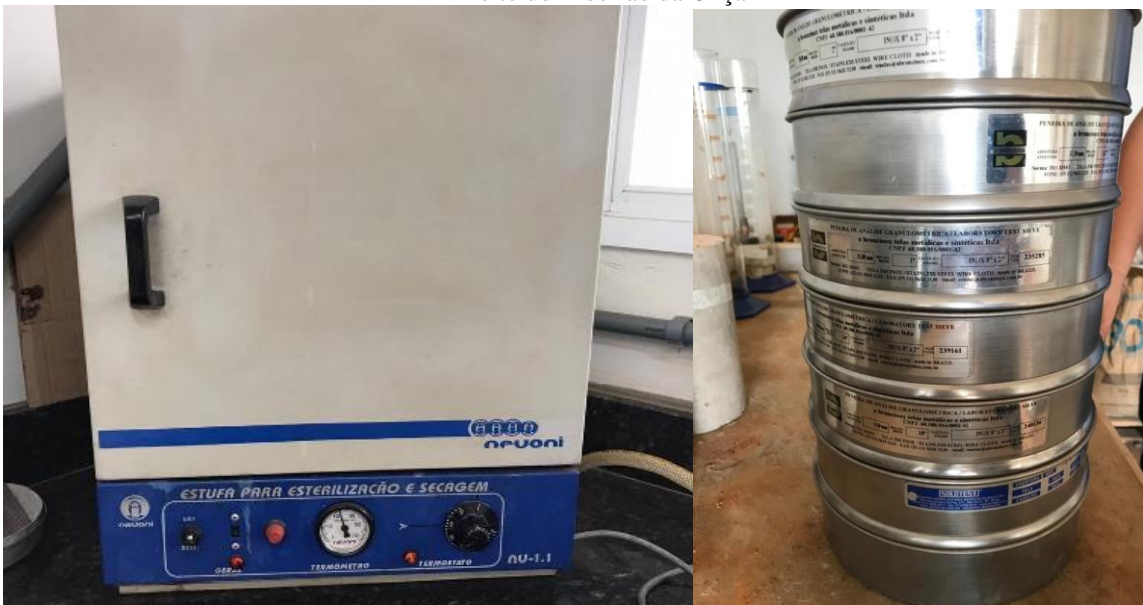
Figura 12 – Estufa e peneiras para o ensaio de granulometria por peneiramento do solo retirado do fundo do leito do Ribeirão da Onça

Para a determinação das curvas de distribuição granulométrica foi realizado o peneiramento das amostras, seguindo as normas estabelecidas pela NBR 7181 da ABNT – Associação Brasileira de Normas Técnicas (1984) e NBR 7217 da ABNT – Associação Brasileira de Normas Técnicas (1987). As amostras de solo foram colocadas no agitador mecânico de peneiras, sendo quantificada a granulometria do material nos extratos percentual da massa de solo retidas em malha superior a 2 mm (sedimentos grossos) e inferior a 2 mm (sedimentos finos).

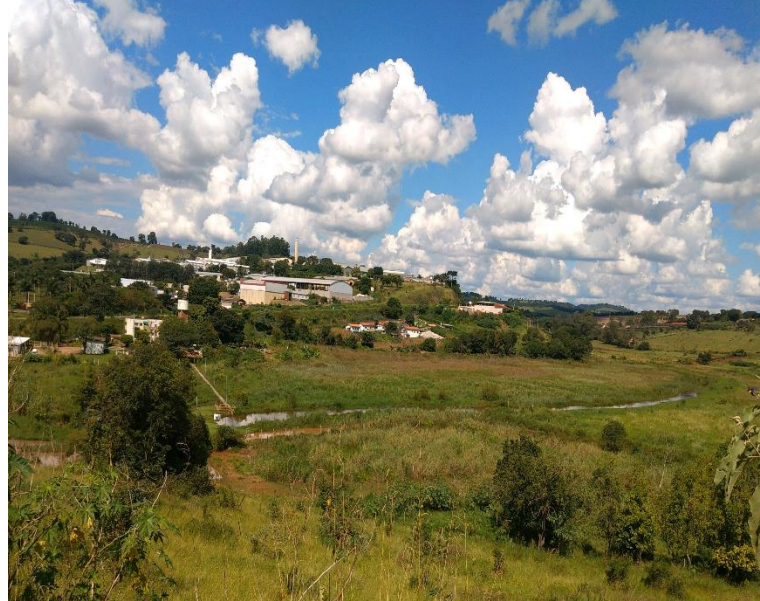
Figura 14 – Paisagem das características hidromorfológicas do Ponto 1

No ponto 1 o escoamento do fluxo da água no ribeirão ocorre em forma de correnteza, com aparência barrenta, pouca transparência e com presença de partículas suspensas. O fluxo

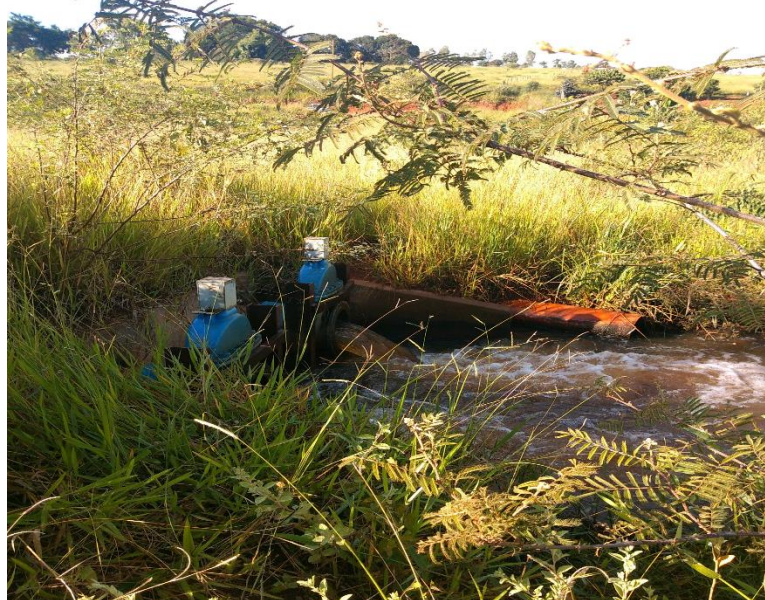
Figura 16 – Medidores de vazão na barragem do ribeirão da Onça

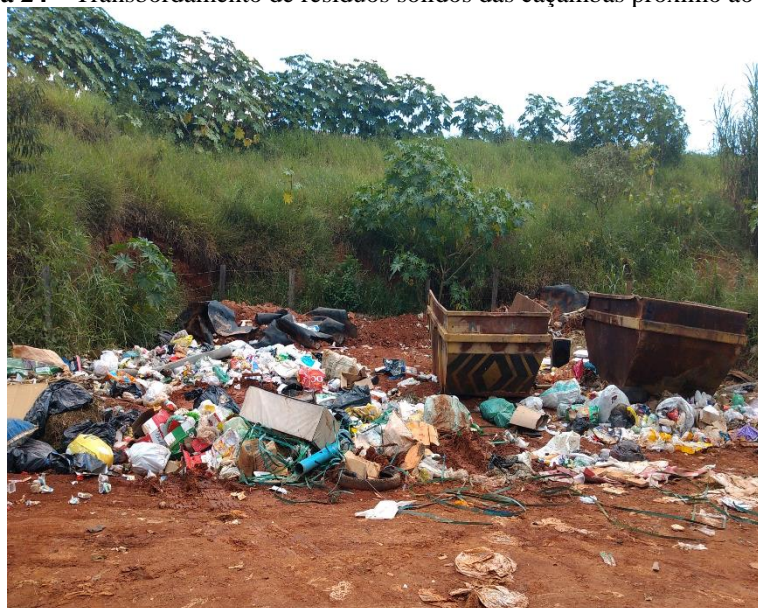
Figura 24 – Transbordamento de resíduos sólidos das caçambas próximo ao Ponto 7

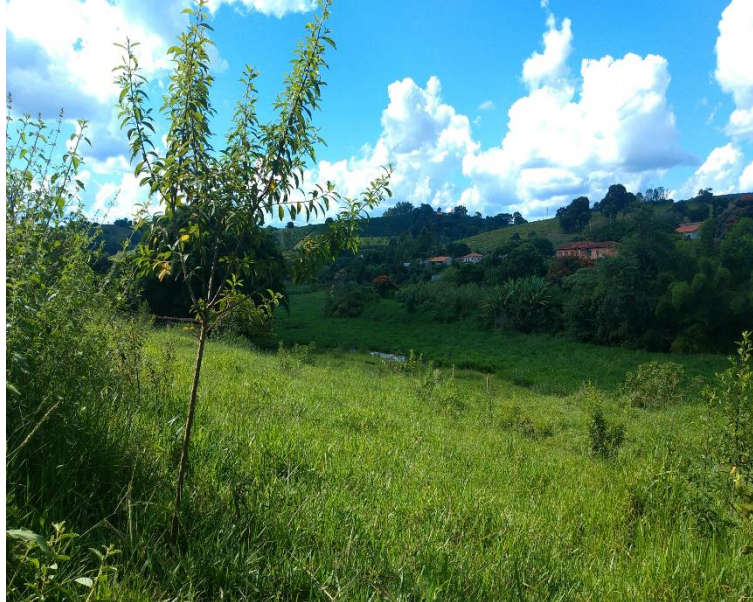
Os Pontos 8 (Figura 25) e 9 (Figura 26) estão localizados numa área de brejo, cercadas por pastagens onde os animais tem acesso direto para dessentação no leito do ribeirão. Há ao

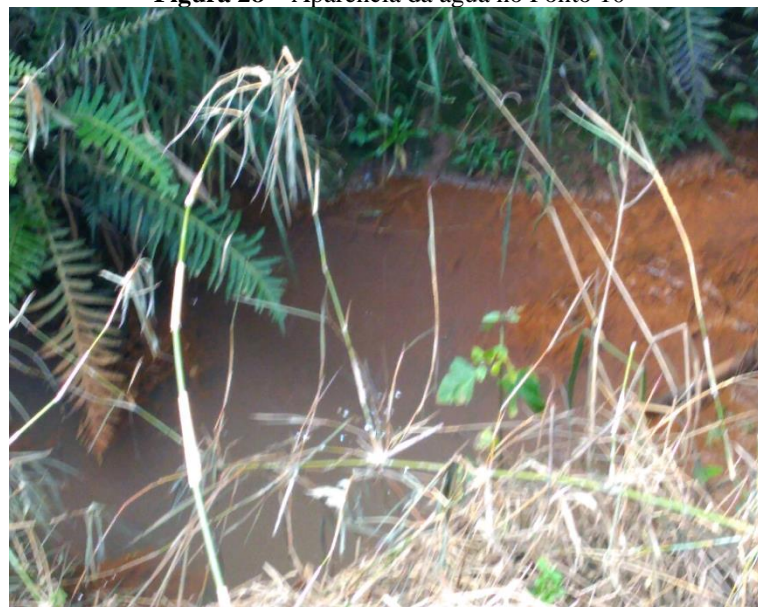
Figura 28 – Aparência da água no Ponto 10

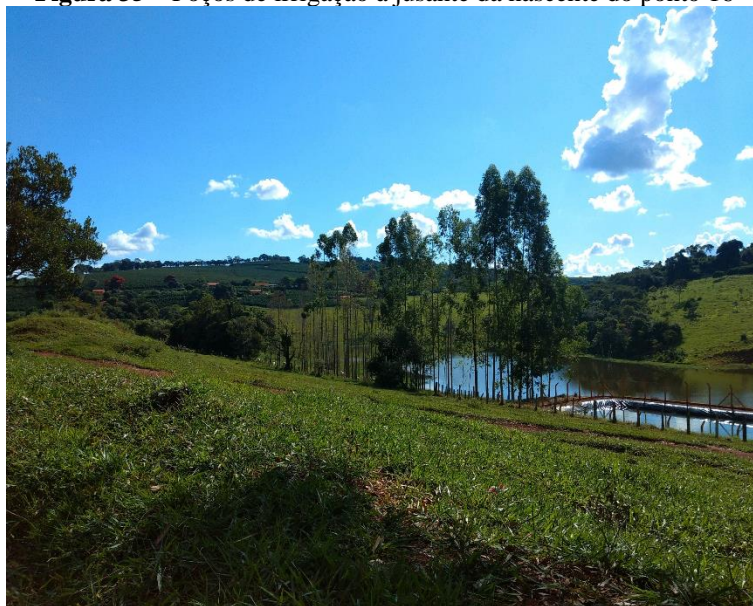
Figura 35 – Poços de irrigação à jusante da nascente do ponto 16

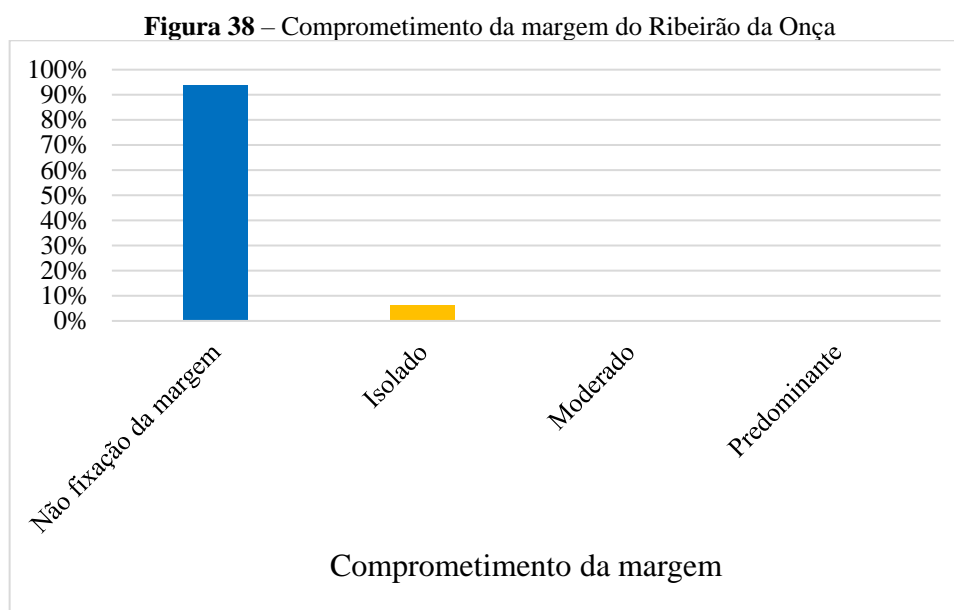
No parâmetro comprometimento da margem são estimadas todas as construções e materiais introduzidos para estabilizar as margens do rio. A avaliação é realizada separadamente para a margem esquerda e a direita, para ser possível observar o grau de modificação, e as classificações são: não comprometimento da margem, isolado, moderado e predominante (SILVA, 2013). Os resultados obtidos para o Ribeirão da Onça nesse parâmetro estão demonstrados na Figura 38.

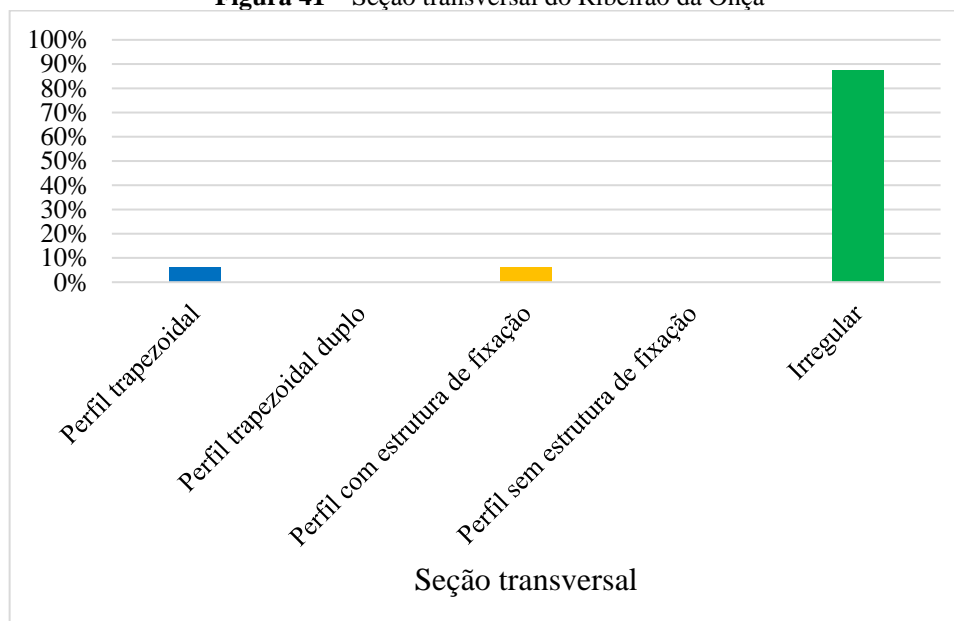
Figura 41 – Seção transversal do Ribeirão da Onça

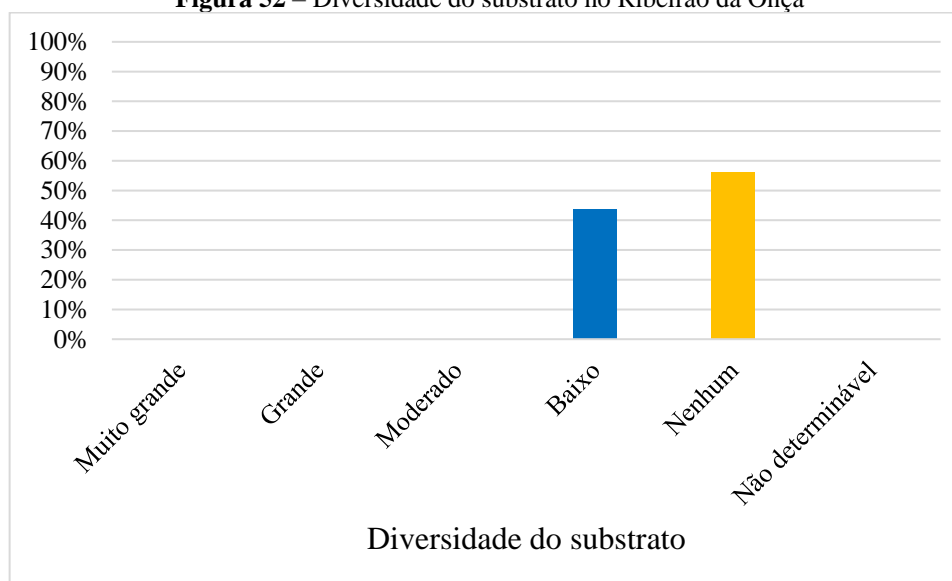
Figura 52 – Diversidade do substrato no Ribeirão da Onça

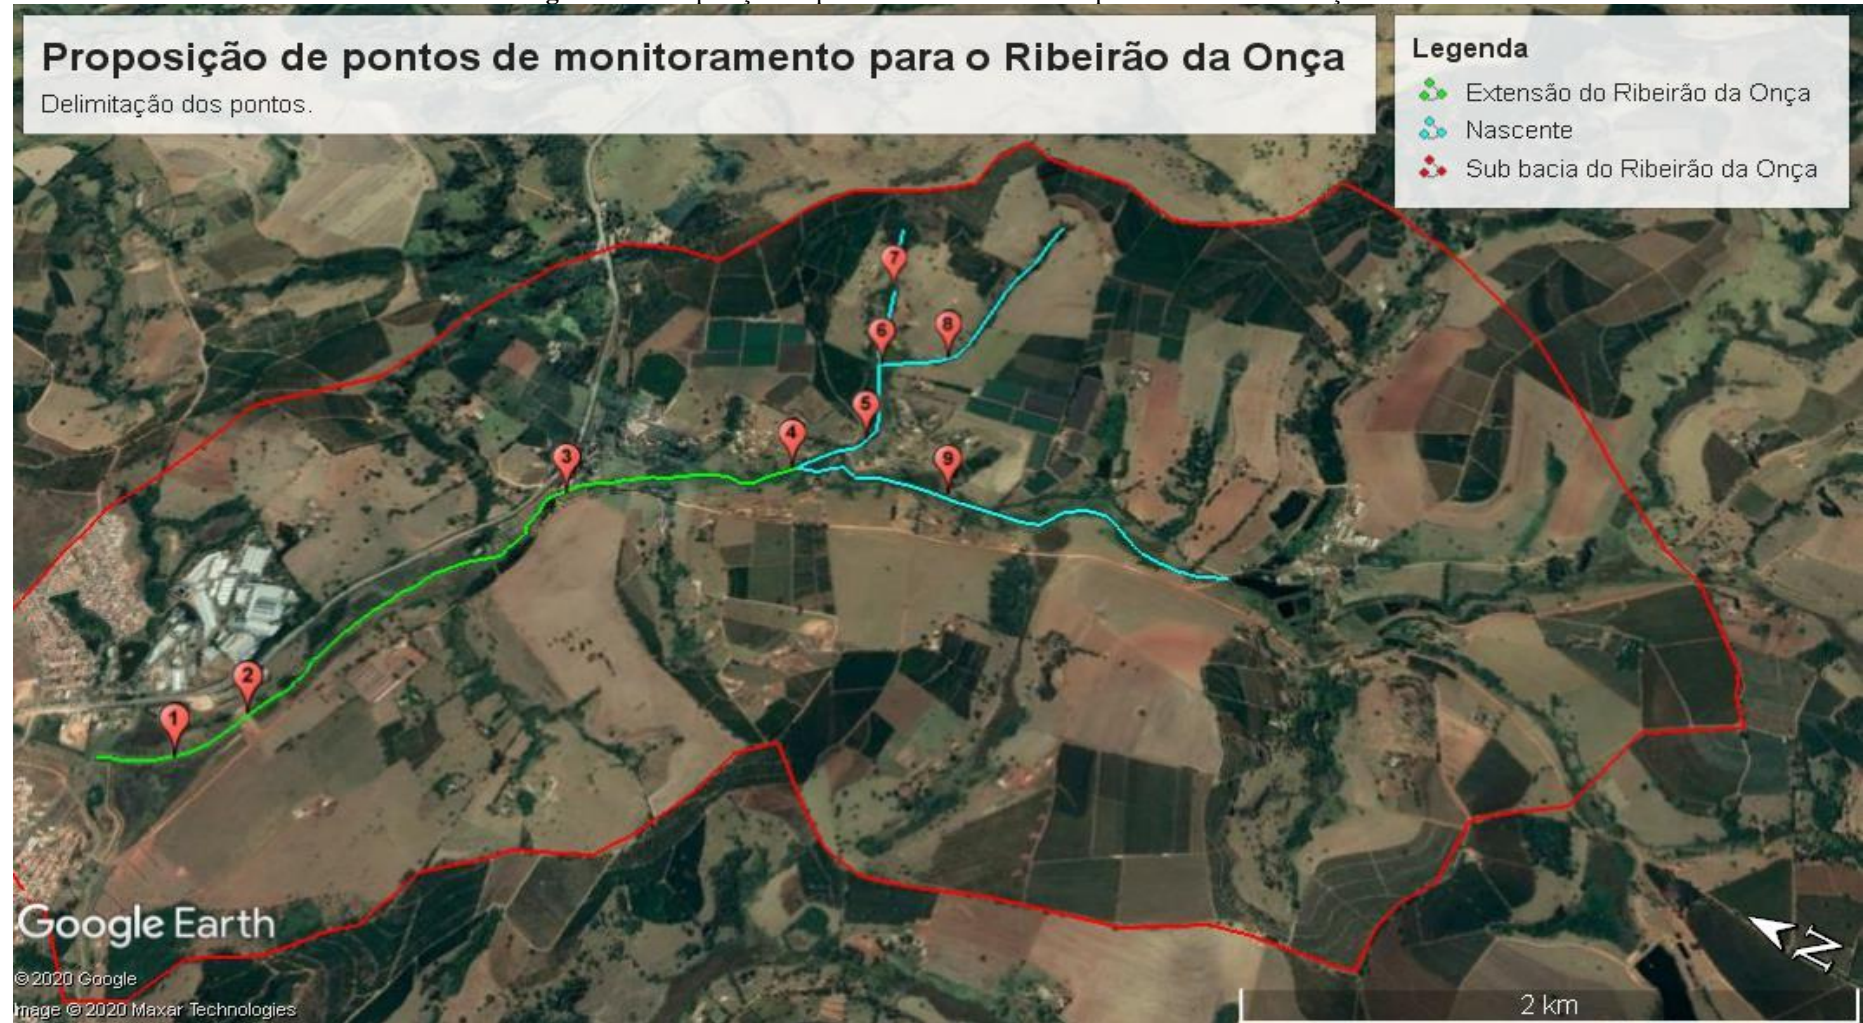
Figura 61 – Proposição de pontos de monitoramento para o Ribeirão da Onça

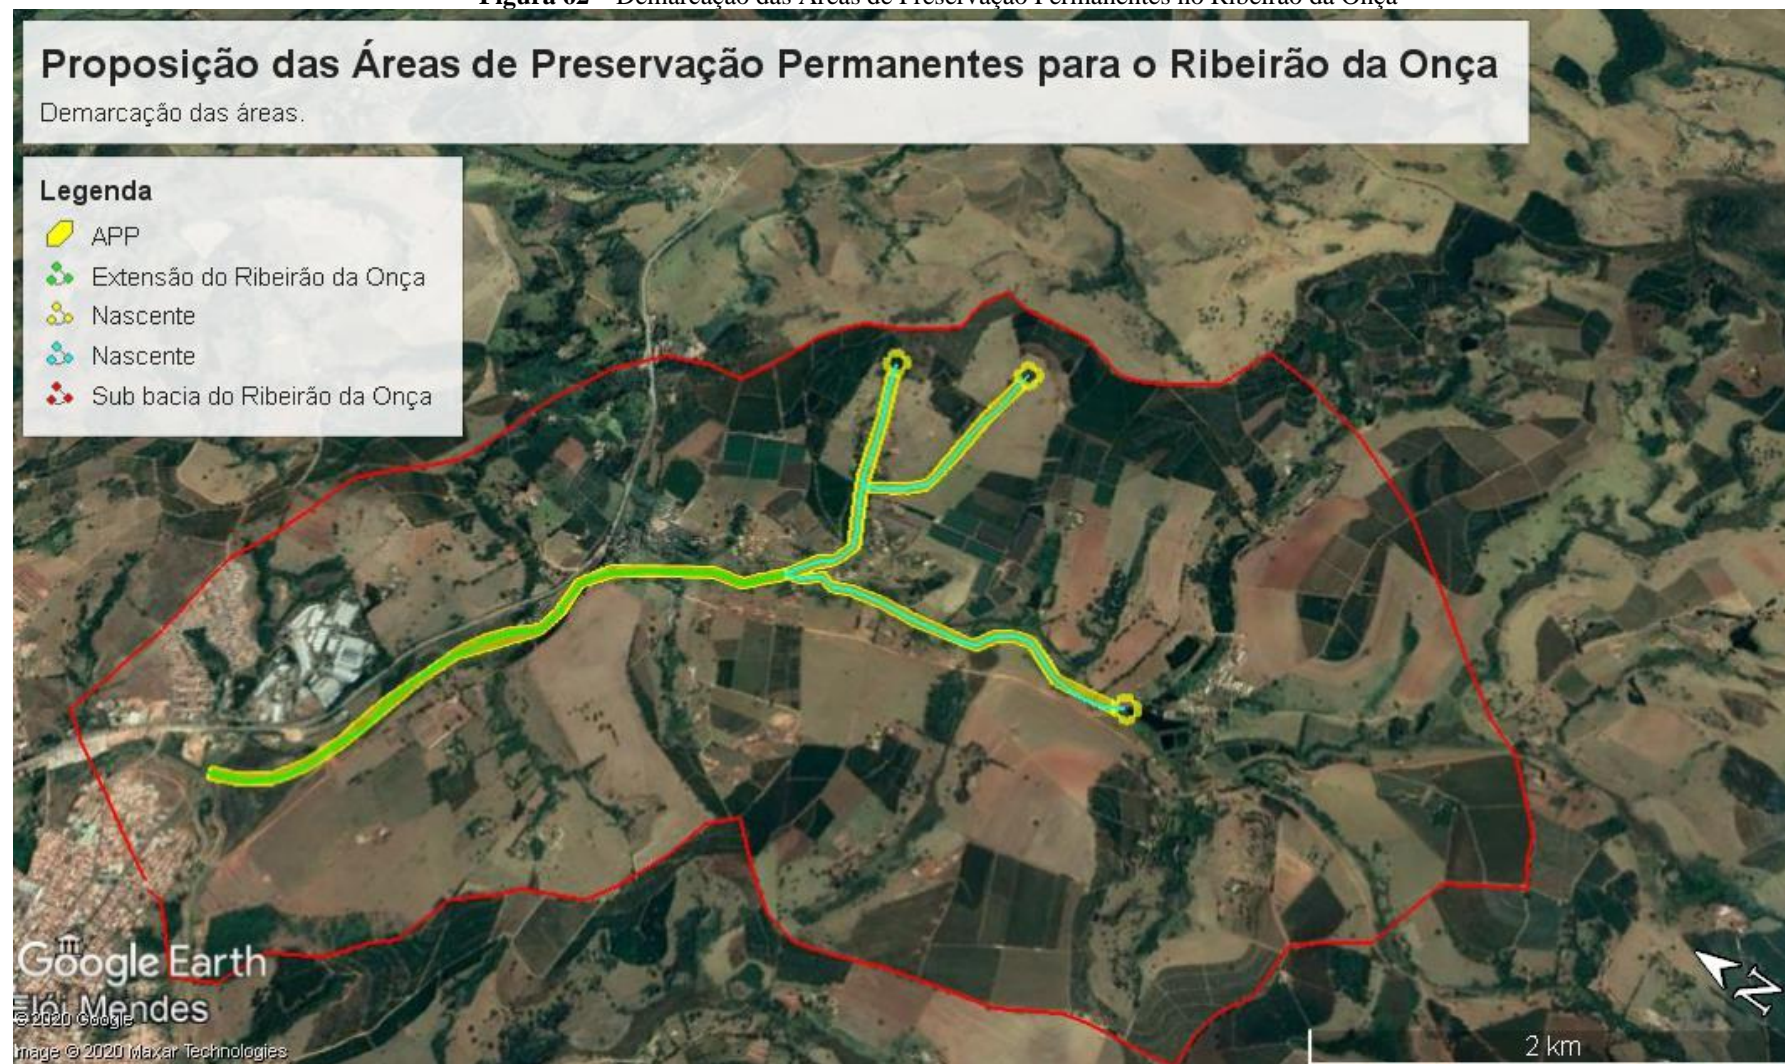
Figura 62 – Demarcação das Áreas de Preservação Permanentes no Ribeirão da Onça
